11.0 Läckage i kylvattenpumpen på Volvo Penta MD 11 D (m. fl. Volvo Penta modeller)

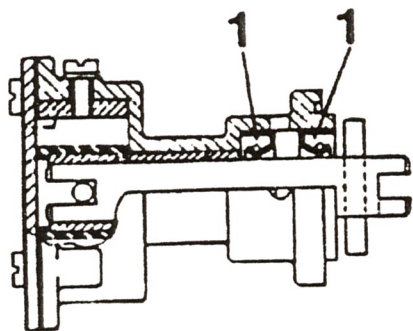
Startar då motorn och vattnet sprutar ut ur ett hål på undersidan av vattenpumpen. Denna är konstruerad så att motorn driver axeln som impellern sitter på. På axeln sitter två simmerringstättningar, vilket är gummiringar med en fjäder inuti som kniper åt om själva axeln. Den inre tätar mot oljan i motorn och den yttre mot vattnet i impellerhuset. Mellan tätningarna finns ett mellanrum, i vilket flera hål är borrarade. Vid läckage kan inte vatten träng in i motorn, utan rinner ut i båten som en säkerhetsåtgärd för själva motorn.

Sen båten var ny 1981 har jag bytt de två simmerringarna 3 gånger. Jag har också bytt axeln en gång p g a att den var något sliten. Orsaken till att jag haft så många läckage beror antagligen på att jag har monterat in sötvattenkyllning och då tagit för givet att jag kunnat köra motorn på land, då den ju kyls av sötvattnet. Problemet är då bara det, att den ytter simmerringen går torr och slits ner mycket snabbt.

Figur 1: Kylvattenpump Volvo Dieselmotor

Bytet av tätningarna och även av axeln är mycket enkelt. Hela pumpen sitter med skruv i två överfall. Skruva loss dessa och drag ut pumpen. Drag ur axeln och montera försiktigt dit två nya simmerringar så att dessa inte skadas. Se till att vända tätningarna åt rätt håll, se figur 1, detaljer märkta 1. Återmontera pumpen och drag inte skruvarna för hårt. Jag lyckades spräcka ett överfall (men det fungerade ändå).

Rekommendation: Ha alltid två simmerringar i reserv i båten.
